# 汶川地震中教学楼倒塌调查分析

——5·12 汶川地震三周年祭

## Investigation of collapse of teaching buildings during the Wenchuan Earthquake: third anniversary memorial of 5·12 Wenchuan Earthquake

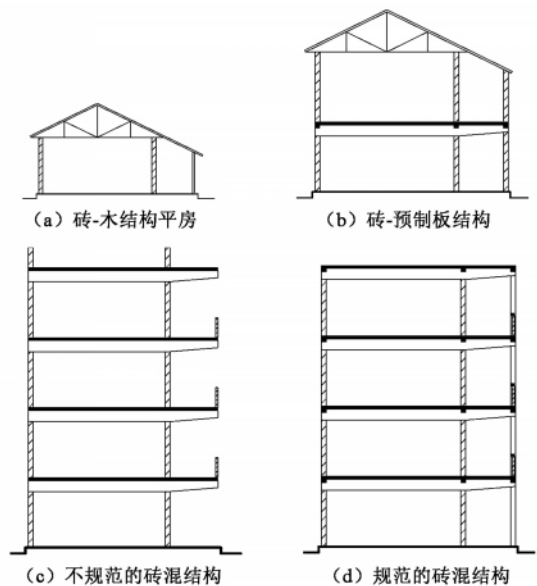
图1 教学楼结构型式的演变

上世纪70年代及以前的农村校舍,教室结构多为砖墙-木屋架平房加雨棚的结构形式(图1a)。地

80年代随着教育发展,教学楼多改造为一楼一底的二层楼房形式。教学楼体形虽未改变,但室外雨棚直接作为外走廊。为满足交通和上、下楼的功能,还增设了楼梯间。竖向结构均采用砖砌墙体或立柱承重,水平则为预制预应力圆孔板装配成的楼盖,但未采取任何连接构造措施。屋盖一般仍为木屋架(图1b)。这类楼房大多在地震中严重受损或倒塌(图2b)。但由于数量不多,且多为辅助用房(实验、音乐、办公、库房等),伤亡不大。

上世纪90年代后经济条件改善,普遍建起三、四层的教学楼,多采用砖砌墙体和预制梁-板装配式楼盖的结构形式,但多未经正规设计、施工。结构没有设置圈梁-构造柱以及梁垫、砖加筋等构造措施;预制圆孔板端部和板侧也未做任何连接构造(图1c)。此类楼房中有些是在前述二层楼房上增层改造而成。由于没有正规的设计、施工和验收,地震中这类楼房大多倒塌。由于是村镇教学楼最普遍的结构形式,因此造成了大量伤亡(图2c)。

本世纪四川教育部门为普及九年制义务教育(普九工程),按规范设计、施工、验收而建造的教学楼都是装配式楼盖砖混结构楼房(图1d)。由于按规范采取了必要的构造措施,基本没有倒塌。例如中国建筑西南设计研究院为“普九”而设计建造的二百

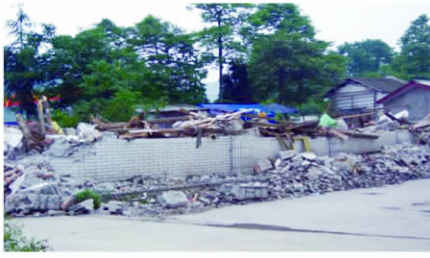
震中这些房屋大多数结构因墙体倾覆而倒塌(图2a);而采用木柱-屋架形式的房屋则由于结构具有“矮、轻、柔”的特点而多未倒塌。这类房屋现存很少,且多作为仓库等辅助用房,损失不大。

(a) 砖-木结构平房倒塌(通济学校)

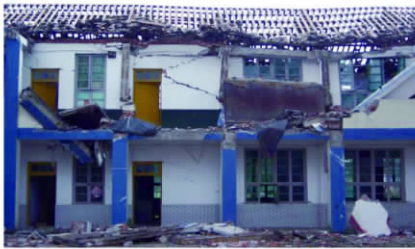
(b) 砖-预制板结构二层楼房严重受损(通济学校)

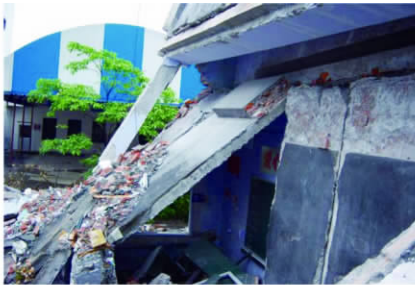
(c) 不规范砖混结构教学楼倒塌(聚源学校)

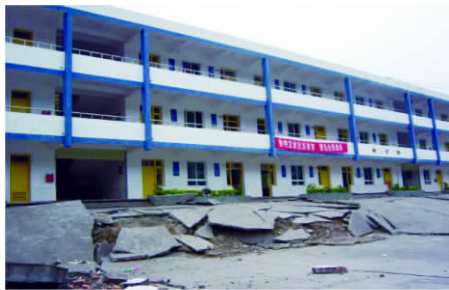
多栋村镇教学楼,有65栋就处在强震区,地震后无一倒塌,仅有轻微损伤(图2d)。

(d) 断层边规范建造的砖混结构教学楼未倒塌(白鹿学校)

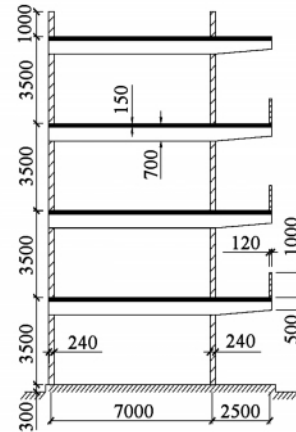
一般教学楼的教室前后为单砖横墙,中间布置两根高650~700mm的钢筋混凝土梁,梁长超过9m,其中一侧约7m跨长支承于窗间墙,另一侧则悬臂2m以上,以支撑外走廊及栏杆。图3为教学楼结构的

横剖面图。由图中可以看出,教学楼横向为单独大跨(教室)加悬臂(外走廊)的多层结构,整个结构体系竖向传力途径只有底层两片纵向墙体,为典型的强梁-弱(薄)墙形式,结构体系软弱。楼层荷载向下传递,大多由底层走廊墙承受。只要底层墙体任何一处出现问题,由于没有多余的备用传力途径,便会立刻塌垮。此外,由于整个房屋头重脚轻,刚度不匀,整体稳固性很差,在地震作用下结构就容易失效,甚至倒塌。

图3 教学楼横向头重脚轻

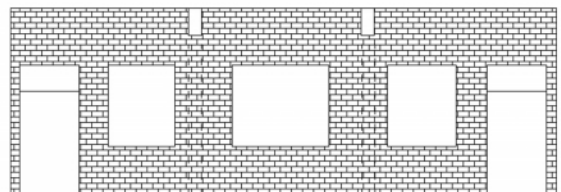
教学楼结构体系中承担最大荷载的底层走廊墙是传力途径中最关键的部位,砖砌墙体单砖厚240mm、高约3500mm,由于门窗开洞过多而变得支离破碎。仅有1m多宽的单砖窗间墙体,支撑着大跨度钢筋混凝土梁及绝大部分上层荷载。而且即使这样单薄的底层窗间墙,支撑的大梁往往还偏心而造成传力不畅,并在砖砌体墙中引起次应力(图4)。这样受到严重削弱的传力构件一旦失效,不可避免地会引起连续倒塌。

图4 关键传力构件走廊墙受到严重削弱

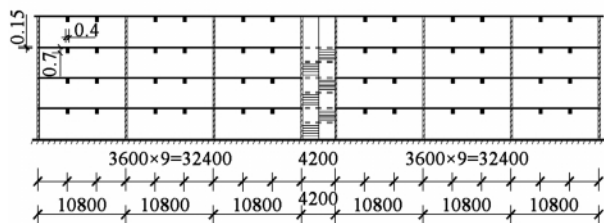
教学楼一般沿纵向排列6间左右的教室,每间教室三个开间,教室前后为高约3.5m的单砖承重横墙,而中间则布置两根大梁。如此空旷的空间,地震时仅依靠教室两侧的纵墙承担纵向水平作用力,缺

乏纵向可靠的依托。图5为教学楼结构纵剖面图。由图中可以看出,墙体在纵长方向上缺乏可靠的依托,结构体系脆弱。由于所有的横墙都与楼盖(现浇或装配整体楼板)连成一体,只要其中的一片横墙倒塌,就可能因拉结作用而引发连续倒塌。

图5 教学楼结构纵向缺乏可靠依托

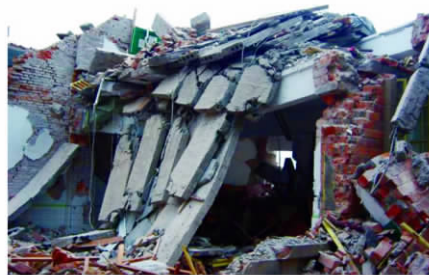
调查中发现,凡是倒塌的教学楼都没有设置圈梁-构造柱体系;有些虽有圈梁但不设构造柱,砖墙仍未受到有效约束。脆性的墙体没有围箍,难以抵抗水平地震作用所引起的拉、弯、剪、扭等内力,破坏和倒塌成为必然。图6为无圈梁-构造柱教学楼的倒塌。

图6 无圈梁-构造柱教学楼的倒塌(汉旺镇学校)

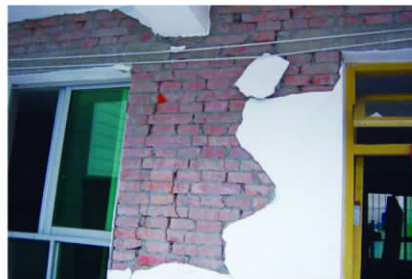
砌体规范中要求集中力作用处的砖墙应加混凝土垫块以分散压力,避免局部承压破坏;在墙体的重要部位和交叉处还应在灰缝中加配构造钢筋(砖夹筋)以改善受力性能(延性)和整体性;在与混凝土构件交界处还应设置拉结筋(胡子筋)以加强连接和共同受力。但在调查中发现,大多数梁下均无垫块,在倒塌废墟的残墙中也未见砖夹筋和拉结筋。显然这种连接构造上的缺失,也是造成砖墙倒塌的原因。图7为连接构造措施缺失造成窗间墙的破坏状态,图8为没有拉结筋而造成女儿墙、走廊栏杆板等砌体塌落的情况。

图7 底层窗间墙严重受损濒临倒塌(小渔洞学校)

混合结构的楼梯间和窗间墙等关键受力部位应通过构造措施予以加强,例如采用框架结构形式或有完整的圈梁-构造柱体系。图7所示的底层窗间墙不仅没有构造柱、拉结筋、梁垫、砖夹筋,而且支托的

大梁还偏向一边放置,致使墙体开裂破碎而濒于压溃。未予加强的楼梯间在地震中大多倒塌,而以圈梁-构造柱局部加强后却在楼层倒塌的情况下楼梯间并未倒塌(图9)。

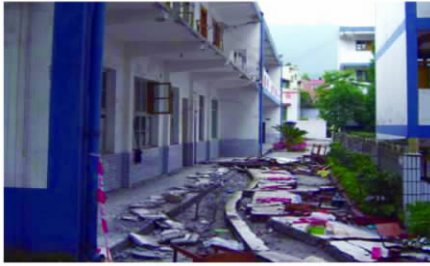
图8 无拉结筋的女儿墙、栏杆塌落(通济学校)  
Fig. 8 Collapse of parapet wall parapet and railing without binding rebar (Tongji Middle School)

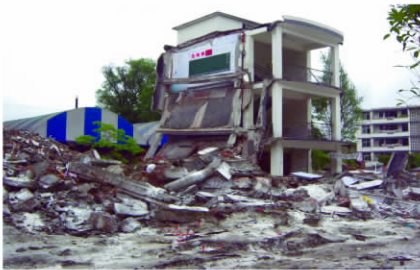
图9 局部加强后的楼梯间并未倒塌(聚源中学)  
Fig. 9 Stairwells local strengthened did not collapse (Juyuan Middle School)

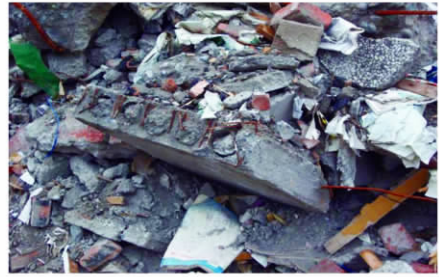
按规范和标准图规定,预制板板侧应做成齿槽形,在预制板安装灌缝以后,依靠灌缝混凝土的键齿咬合作用,可以实现板间传力。再加上圈梁的围箍作用,装配式楼盖可具有良好的整体受力性能。但灾区的所有预制圆孔板侧均为斜平边,很多板侧拼缝中未见到混凝土,而且周边还没有围箍的圈梁。未形成整体楼盖的单板分散受力状态,在地震时坠物撞击或意外荷载作用下很容易折断、解体、坠落而造成伤亡(图10)。

图10 板侧无灌缝咬合整体性差而坠落(聚源中学)  
Fig. 10 Falling board without irrigation side seams (Juyuan Middle School)

大变形仍保持不断裂。图 18 为配置连续热轧钢筋圈梁在支承墙体倒塌后,仍能以悬索机构支撑房屋而未倒塌。但对钢筋进行冷加工后,强度虽有提高但延性大幅度损失。因此,国外从无用冷加工钢筋作预应力配筋的做法。我国在物资匮乏,经济困难时期曾有使用冷拔低碳钢丝预应力圆孔板的历史,造成冷拔低碳钢丝预应力圆孔板的普遍断裂(图 10、11),因此将冷加工钢筋用作预应力钢筋易脆性断裂。

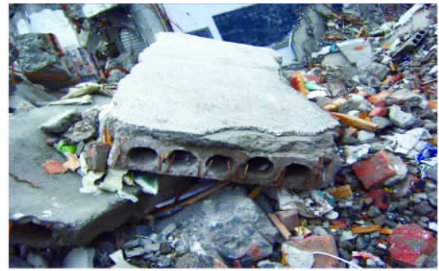
按规范和标准图规定,预制板板端还必须伸出锚固钢筋(胡子筋)互相连接(扭接或焊接)并与圈梁钢筋连接。同时圆孔板孔端一定深度范围内还须设置堵头,并浇筑灌缝混凝土牢固连接,形成可靠的装配整体式楼盖。而在灾区预制板普遍只浮搁在砖墙或梁顶上,所有用于锚固的钢筋紧贴板端弯起,未起到锚固作用。板端没有灌缝混凝土,或者只用强度极低的砂浆填塞。无锚固连接的散板拼装而成的楼盖,经不住地震的水平往复作用就会板端脱落,板体下坠而造成伤亡(图11)。

图11 预制板端无连接锚固措施而坠落(聚源中学)  
Fig. 11 Falling board without connection anchorage measures at block ends (Juyuan Middle School)

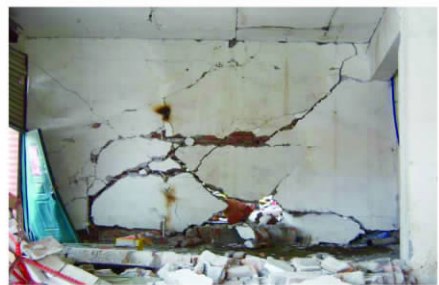
汶川地震中坠落的预制板造成了严重人员伤亡,因此装配式楼盖结构形式受到质疑,有些地方行政主管部门还准备用强制手段取缔预制圆孔板,推行现浇混凝土楼盖。事实上,导致倒塌的根本原因是竖向构件(墙体)的倾覆,预制板坠落只是因此而引起的次生效应。图12为采用圈梁-构造柱约束的墙体经地震反复作用后,虽已破碎但未倒塌,其上支承的预制装配式楼盖基本完好,这与大量因墙体倾覆而引起的楼盖破坏和预制板坠落(图6)形成鲜明的对比。

图12 下部墙体采用圈梁-构造柱约束的装配式楼盖未破坏(小渔洞商场)

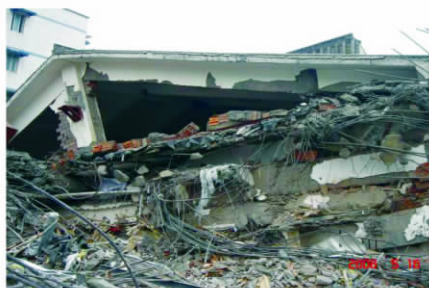
墙、柱等竖向构件倒塌引发楼盖坠落,而且后果更加严重。图13为某现浇混凝土框架倒塌的状况。

厚重现浇楼盖在地震作用下的巨大水平惯性力是造成倒塌的重要原因,而叠压在一起的整体楼盖使其其中的人员绝少有生还的可能。而比邻建造轻巧得多的预制装配式楼盖砖混结构楼房却经历了地震的考验。因此装配式结构未必不安全而现浇结构未必可靠,问题在于按现行规范采取必要的连接构造措施就可确保结构安全,大量“普九教学楼”无一倒塌的事实就是例证。

图 13 混凝土框架倒塌后楼盖叠压的情况 (薛延涛提供)

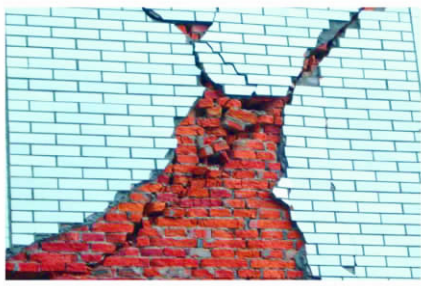
在灾区倒塌或严重受损的砖混结构教学楼中,可以看到砖砌墙体裂缝、破碎、酥裂的痕迹(图 14)。由于现场检测手段有限,在经历地震作用后已很难测定其原有的强度。但可能存在砌体强度不足问题,以及在许多关键受力部位可能未设置“砖夹筋”和“拉结筋”构造措施,致使地震时墙体发生脆性破坏,甚至压溃、倾覆、倒塌。

图 14 砖墙的开裂、破碎(汉旺镇)

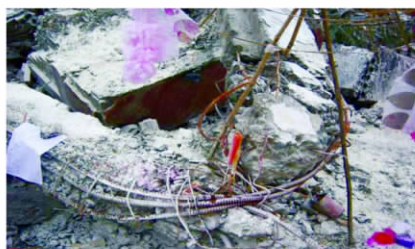
在灾区倒塌教学楼的废墟中,确实可以看到状如豆腐渣的破碎混凝土构件(图 15)。但是结构混凝土在遭受远超过设防的罕遇强震反复作用而产生裂缝、房屋倒塌时结构的撞击、抢救被埋人员时的翻倒……这些意外作用而造成的“豆腐渣状态”并不能证明原结构混凝土的强度不足。

图 15 状如豆腐渣的破碎混凝土构件(聚源中学)

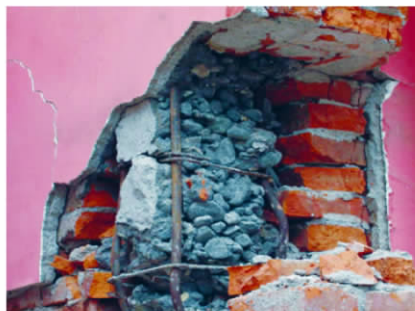
虽然结构混凝土的强度很难测定,但施工质量较差的混凝土却可从外观上加以判断。图 16 为施工质量极差的“蜂窝混凝土”,图 17 为填塞了大量卵石的“卵石混凝土”。前者是施工质量失控的结果,后者是上世纪非正规建筑队为节省而在施工中填塞河卵石的结果。这些质量低劣的混凝土严重影响了结构混凝土的性能,也是造成结构破坏的原因。

图 16 施工质量极差的“蜂窝混凝土”(汉旺镇)

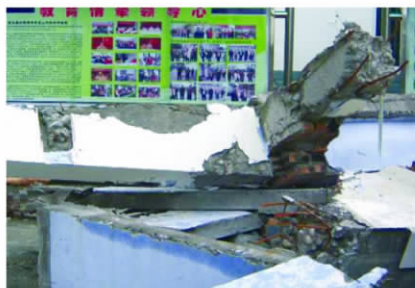
图 17 倒塌结构中的“卵石混凝土”(聚源中学)

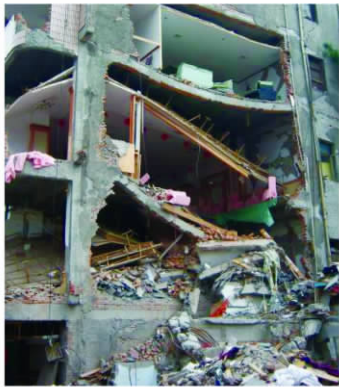
图 18 配置连续热轧钢筋圈梁的结构未倒塌(汉旺镇)

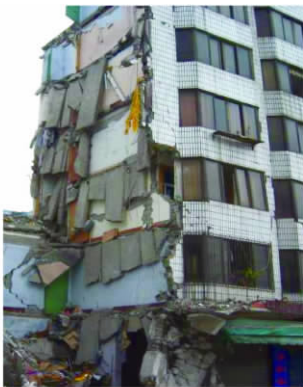
目前,我国钢产量已能满足基建要求的情况下,仍大力推广冷轧带肋钢筋用于预应力配筋,造成安全隐患。汶川地震中大量近期生产的冷轧带肋钢筋预应力圆孔板断裂、下坠造成伤亡惨重,这种血的教训应该认真反思。图 19 为冷轧带肋钢筋圆孔板断裂后悬挂的状况。采用冷轧扭钢筋配筋的部分楼梯板也有断裂的现象(图 20)。

图 19 冷轧带肋钢筋圆孔板断裂(汉旺镇)

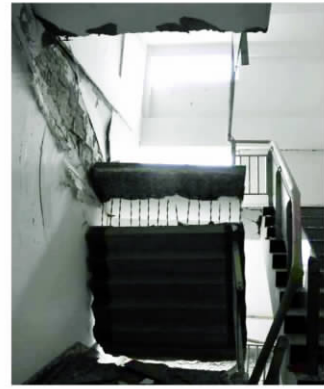
图 20 冷轧扭钢筋楼梯板断裂(冯远提供)
